Gestion des eaux de fossés et de ruissellement de chemins publics

MRC des Laurentides
Service de la planification du territoire
Février 2011

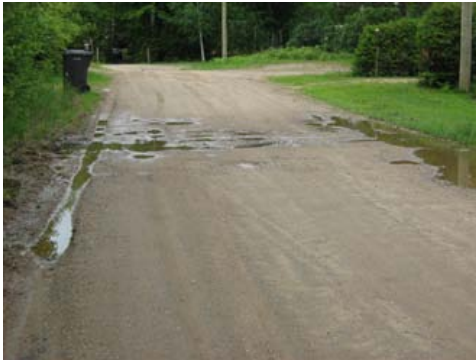
| <p>ABSENCE DE FOSSÉ</p> <p><u>Conséquences :</u></p> <ul style="list-style-type: none">- Mauvais drainage du chemin- Érosion <p><u>Cause :</u></p> <ul style="list-style-type: none">- Mauvaise planification lors de l'aménagement du chemin | <p>Photo 1. Fossé inexistant</p> |

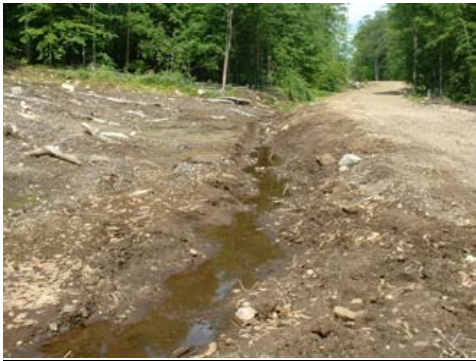
| <p>ABSENCE DE STABILISATION</p> <p><u>Conséquences :</u></p> <ul style="list-style-type: none">- Érosion- Apports sédimentaires dans les milieux aquatiques <p><u>Cause probable :</u></p> <ul style="list-style-type: none">- Mauvaise planification lors de l'aménagement du chemin | <p>Photo 2. Talus non stabilisés</p> |

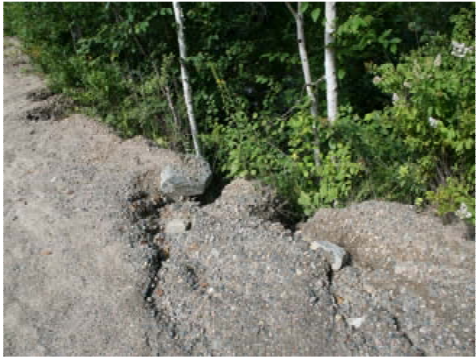
| <p>FOYER D'ÉROSION</p> <p><u>Conséquences :</u></p> <ul style="list-style-type: none">- Érosion- Apports sédimentaires dans les milieux aquatiques <p><u>Causes probables :</u></p> <ul style="list-style-type: none">- Mauvaise planification lors de l'aménagement du chemin- Mauvais aménagement du chemin | <p>Photo 3. Foyer d'érosion</p> |

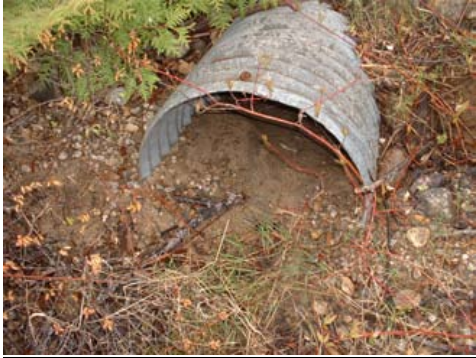
| <p>PONCEAU COLMATÉ</p> <p><u>Conséquences :</u></p> <ul style="list-style-type: none">- Restriction de l'écoulement des eaux- Risque d'inondations <p><u>Causes probables :</u></p> <ul style="list-style-type: none">- Érosion significative en amont et transport sédimentaire- Manque d'entretien des fossés en amont | <p>Photo 4. Ponceau colmaté</p> |

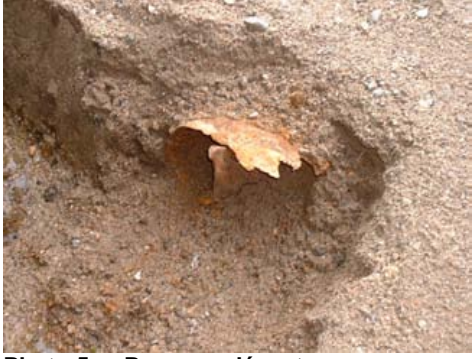
| <p>PONCEAU DÉSUET</p> <p><u>Conséquences :</u></p> <ul style="list-style-type: none">- Restriction de l'écoulement des eaux- Risque d'inondations <p><u>Causes probables :</u></p> <ul style="list-style-type: none">- Détérioration avec le temps- Ponceau de mauvaise qualité | <p>Photo 5. Ponceau désuet</p> |

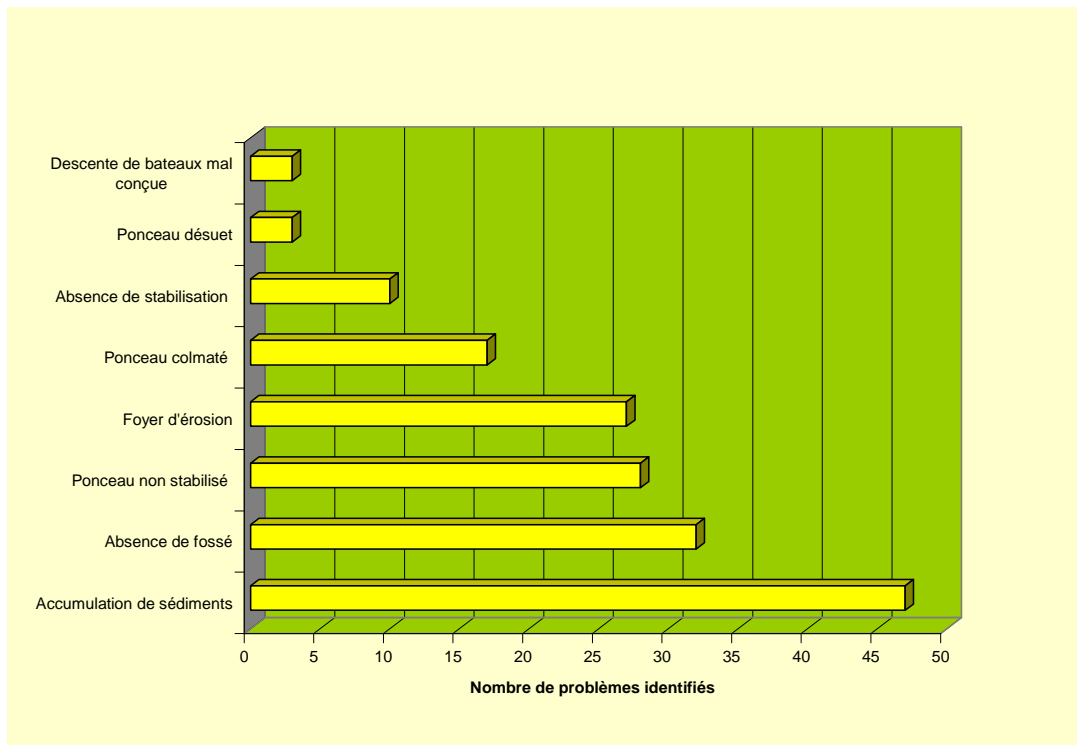
Le nombre de problèmes identifiés par catégorie de problèmes est illustré par la figure 3. Les problèmes les plus nombreux sont, en ordre décroissant d'importance, *Accumulation de sédiments*, *Absence de fossé*, *Ponceau non stabilisé* et *Foyer d'érosion*.

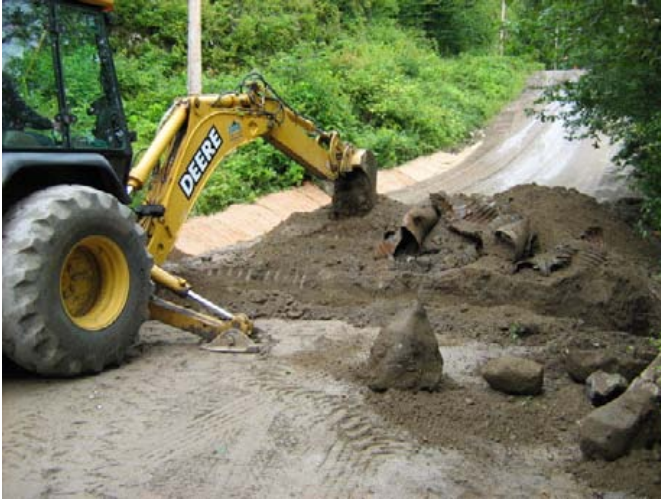
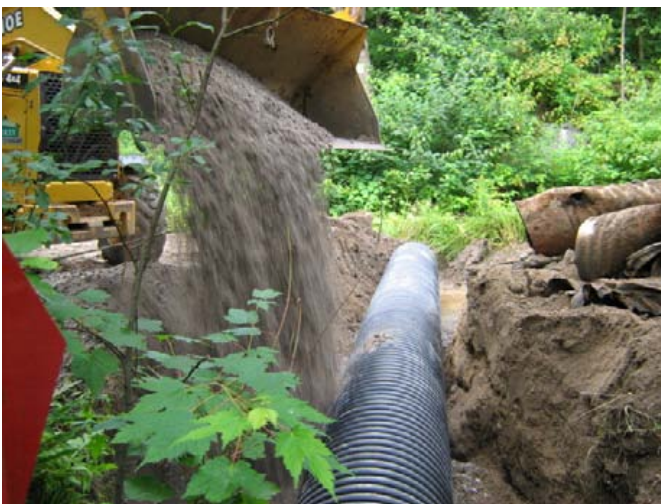
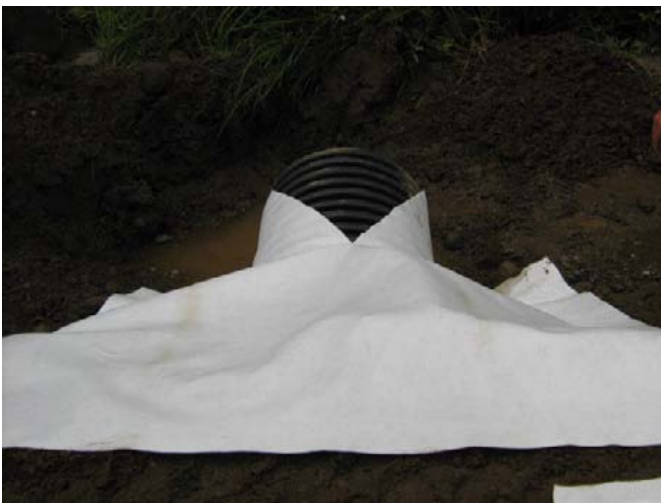
Remplacement de ponceaux

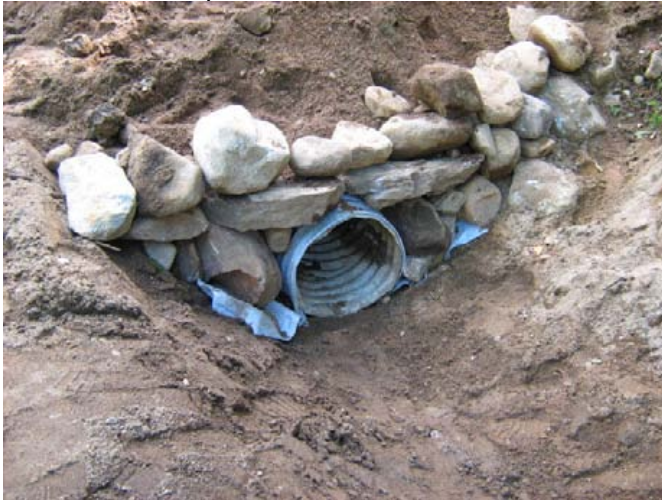
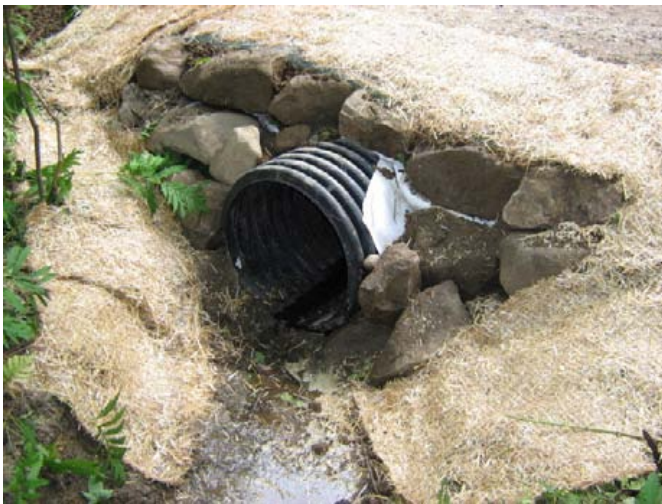
Stabilisation de ponceaux

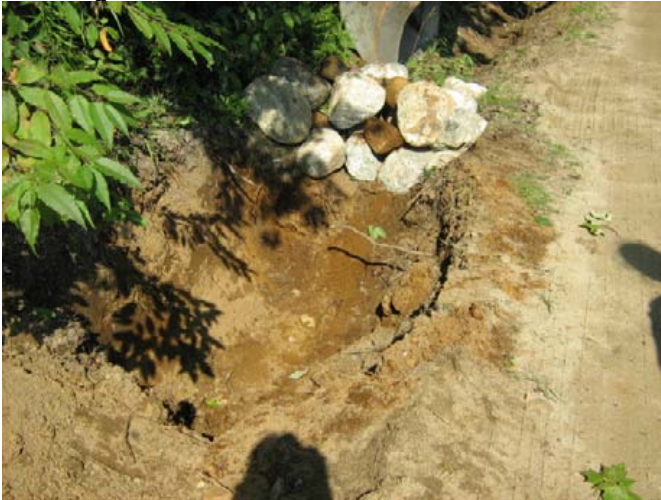
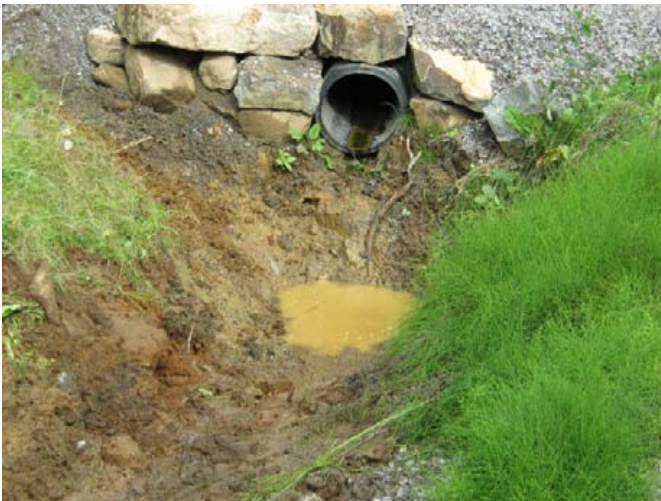
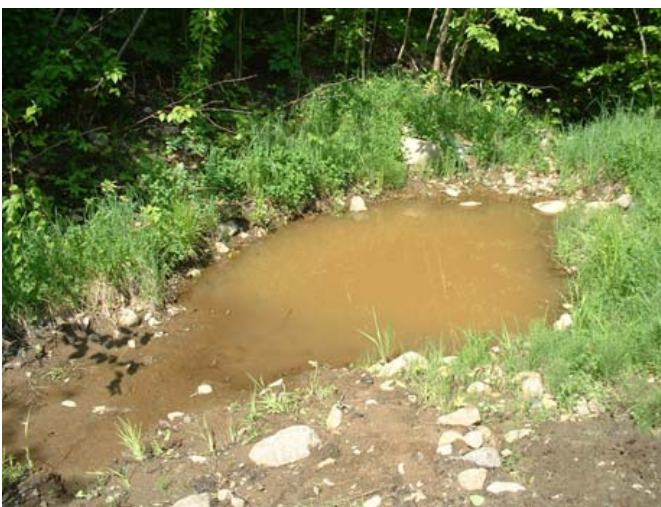
Aménagement de bassins de sédimentation

- l'aménagement de six bassins de sédimentation, un en amont de chacun des ponceaux menant directement au lac Cameron;
- l'utilisation de la technique du tiers inférieur partout où cela était possible;

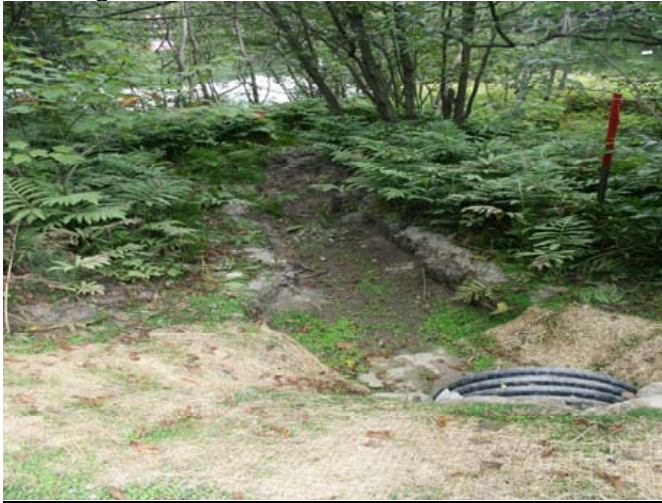
Aménagement d'un canal de déviation de l'eau dans la végétation

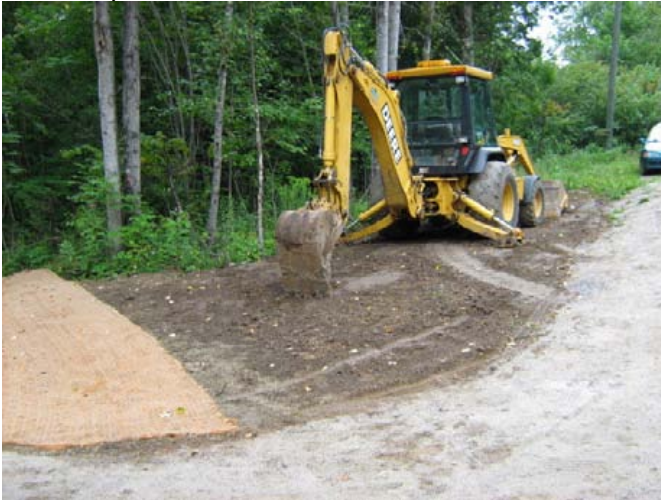
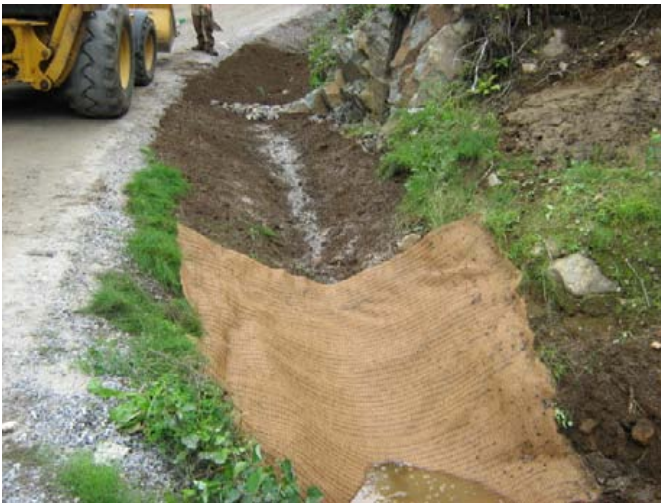
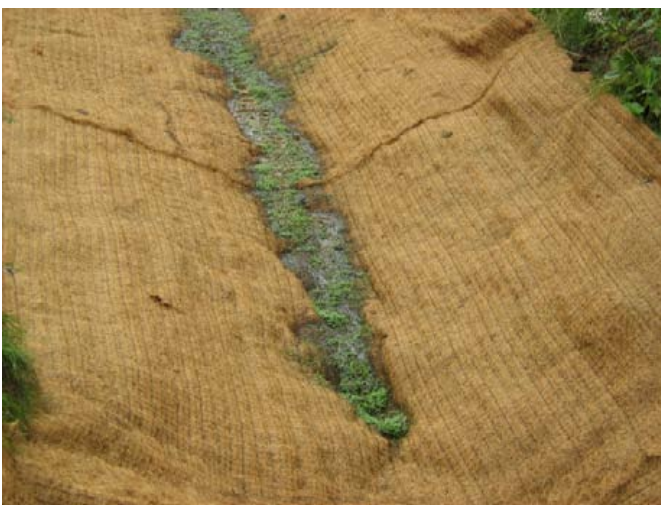
Mise en place de membranes anti-érosion

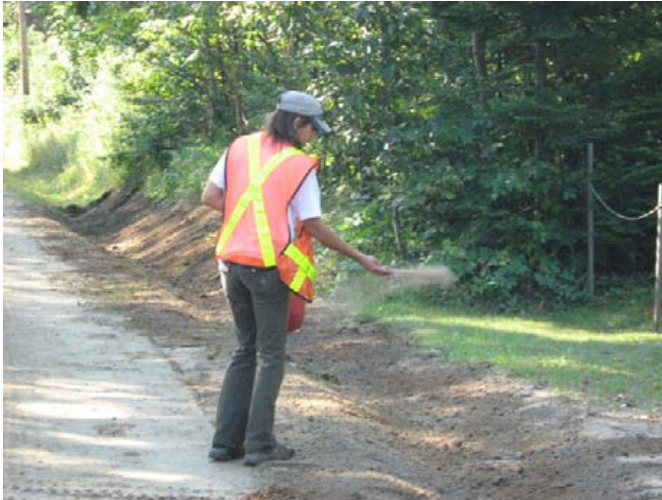
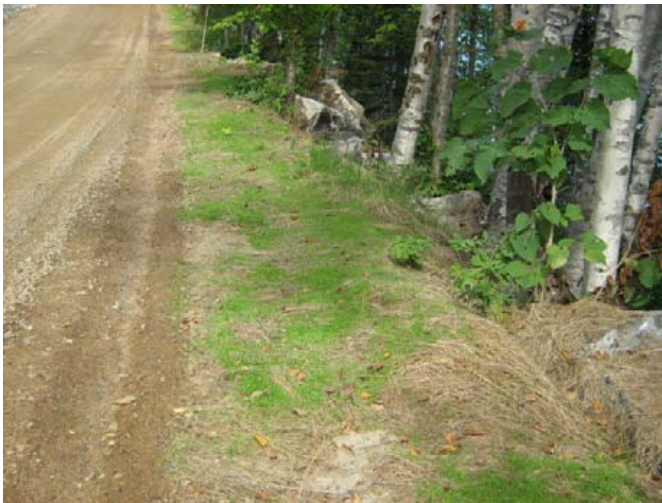
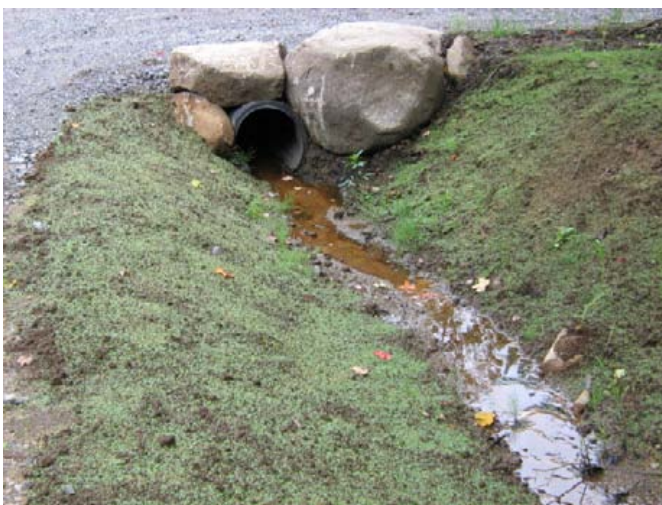
Ensemencement

La végétalisation consiste à épandre un peu de terre organique (lorsque nécessaire), à y distribuer des semences (mélange B) et à y déposer une couche d'environ 1 cm d'épaisseur de foin ou de paille. Le foin ou la paille facilite la germination des semences en maintenant une certaine humidité et en protégeant les semences de différentes agressions (gouttes de pluie, ruissellement, granivores...).

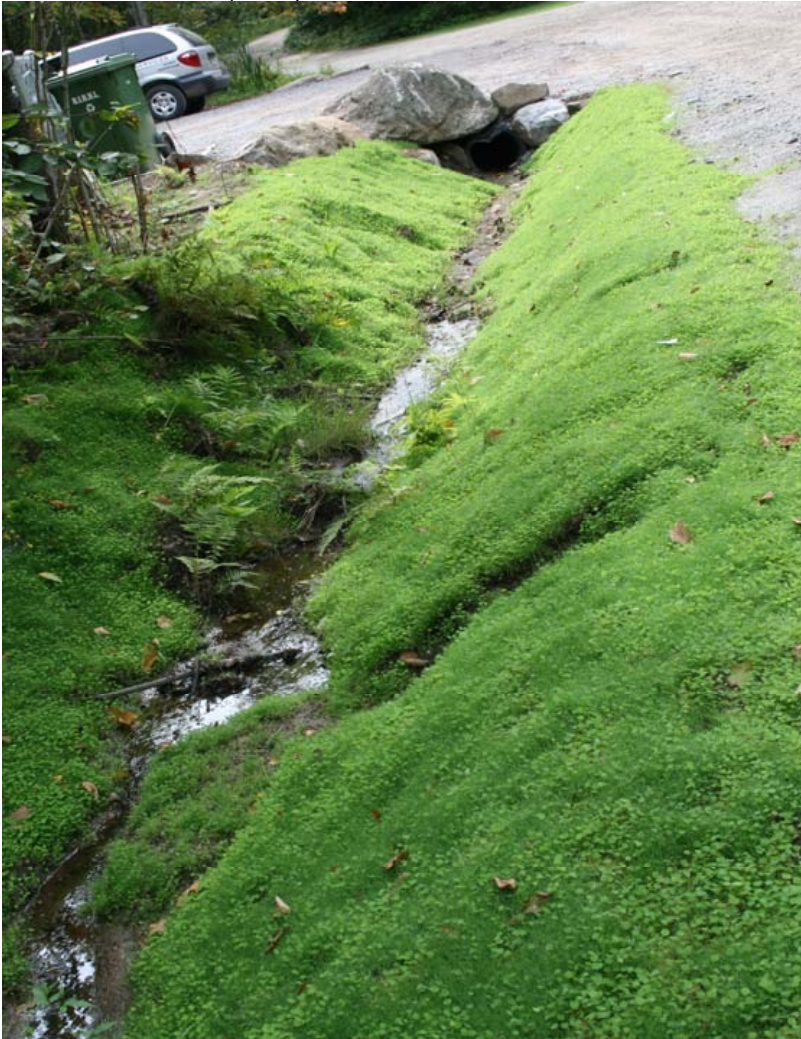
Ensemencement (suite)
